# 5 JIIC

## DIAGNÓSTICO DE ACESSIBILIDADE EM ESPAÇOS DE USO COLETIVO: LANCHONETE

O objetivo desta pesquisa é apresentar o diagnóstico de acessibilidade da lanchonete do pátio externo do Hospital Universitário localizado no Campos Universitário/UFSC, bairro Trindade/Florianópolis, realizado em 19/10/2018 e apresentar uma proposta de projeto com 2 sugestões de Design Inclusivo conforme Norma ABNT 9050/2015.

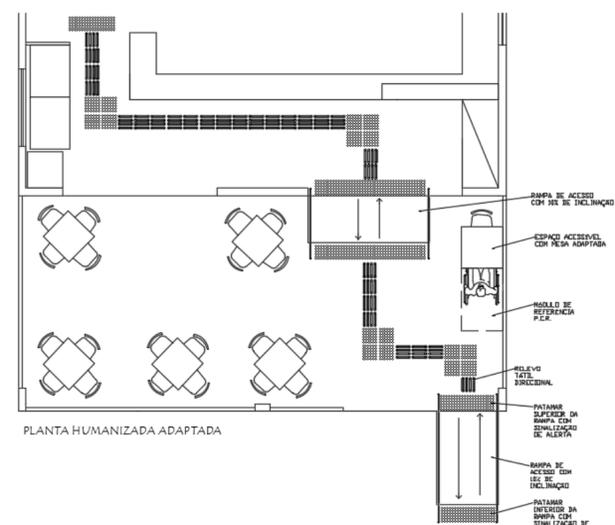
Figura 1, 2, 3 e 4 – Fachada, rampa de acesso, níveis e acesso ao sanitário

O acesso da lanchonete se dá por uma abertura (porta) de 3 metros, com desnível de 18 cm acima da calçada, em degrau único. Há uma rampa de acesso no canto direito da entrada, com medidas de 93 cm de largura e 50 cm de comprimento, resultando numa inclinação de 36% da rampa. Não há barras de apoio ou corrimão no seguimento da rampa ou em qualquer espaço dentro do estabelecimento.

O primeiro nível da lanchonete é destinado à distribuição das mesas e cadeiras. No layout atual, há uma mesa de plástico quadrada (LAP 70x70x70 cm) com 4 cadeiras situado logo ao término da rampa, inviabilizando o acesso com cadeiras de rodas. Todas as mesas possuem as mesmas medidas.

O acesso ao balcão de atendimento se dá por duas portas de 2,70 m de largura com desnível de 9 cm acima do primeiro piso, sem rampas de acesso. O pagamento é realizado no balcão de atendimento.

A lanchonete possui 2 banheiros, devidamente sinalizados com símbolos internacionais (masculino e feminino). A porta de acesso aos banheiros possuem 68 cm de abertura e não há espaço interno para o módulo de cadeira de rodas. Não há sinalização de alerta ou linhas-guias táteis para deficientes visuais em nenhum espaço do estabelecimento ou calçadas de acesso.

De acordo com a Associação Brasileira de Normas Técnicas (ABNT NBR 9050:2015), capítulo 6.6 – Rota Acessível/Rampas, uma rampa acessível com desnível de 0,075 à 0,20 m não deve ultrapassar inclinação de 8,33% à 10%. Indica-se, neste caso, alongamento da projeção horizontal da rampa de acesso principal para 1,8 metros, considerando 10% de inclinação. Será necessário alargamento da mesma para 1,20 metros (parâmetro mínimo para rampa de rota acessível), além de instalação de guarda-corpo (altura de 0,92 m) com corrimão acoplado (altura de 0,70 m), em ambos os lados e guias de balizamentos (altura de 0,05 m), sendo estes últimos instalados nos limites da rampa (ABNT NBR 9050:2015, cap. 6.9 – Corrimão e guarda-corpos).

Para acesso do segundo nível do estabelecimento, onde está localizado o balcão de atendimento/pagamento e banheiros, também se faz necessário inserir uma rampa de 0,9 m horizontal, garantindo inclinação máxima de 10%. Também será instalado guarda corpo/corrimão e guias de balizamentos laterais à rampa. Será considerado 0,30 m de extensão do guarda-corpo/corrimão nos patamares iniciais e finais de cada rampa.

Para promover uma rota acessível no estabelecimento, indica-se a instalação de relevo tátil direcional (linha-guia) no piso, no sentido de deslocamento das pessoas, segundo as normas da ABNT NBR 9050:2015, capítulo 5.4 – Informação e sinalização. A presença de sinalização tátil e visual de alerta nos patamares iniciais e finais de cada rampa indica o início e fim dos desníveis. A partir de então, segue-se com sinalização tátil e visual no piso, em relevos lineares, conduzindo o indivíduo até o balcão de pedidos/pagamento e sanitários.
