PESSOAS COM MOBILIDADE REDUZIDA: DIAGNÓSTICO DE ACESSIBILIDADE

INTRODUÇÃO

O objetivo deste trabalho é apontar algumas adaptações necessárias em ambientes da Faculdade Cesusc para melhor atender o público.

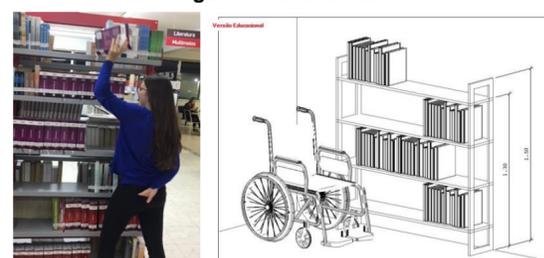
Figura 1 – Biblioteca

A altura inadequada das estantes da biblioteca dificulta o acesso do usuário aos livros, o que reduz a sua autonomia.

A altura das prateleiras deve atender às faixas de alcance manual e os parâmetros iguais do usuário em cadeira de rodas (cadeirantes). Isso possibilitará que o próprio usuário escolha entre os diversos livros disponíveis nas prateleiras o que é de seu interesse, sem precisar solicitar auxílio, deixando o usuário mais a vontade, sem deixá-lo em situação desconfortável. (ABNT – NBR 9050:20

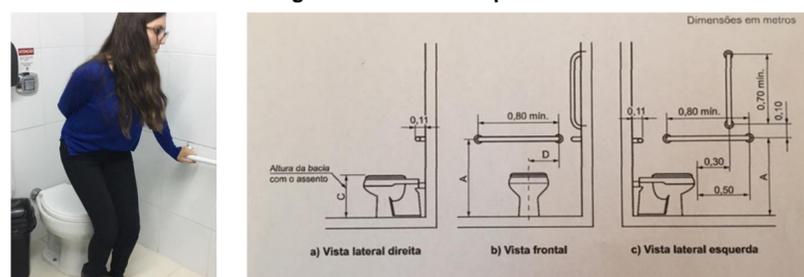
Figura 2 – Barras de apoio

No banheiro analisado na Faculdade Cesusc foi observado barra de apoio mal fixada e ausência da barra de apoio vertical, conforme item 7.7.2.3 da norma ABNT – NBR 9050:2015
